شل شدگی غیر عفونی اطراف پروتز مفصل ران

(مرور کوتاه)

Aseptic Loosening in Hip Arthroplasty

(A Brief Review)

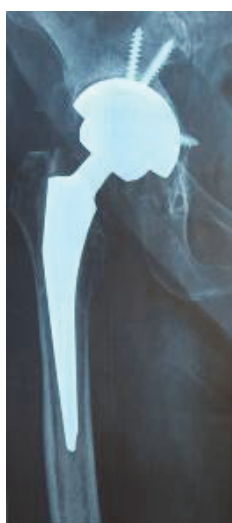
شکل ۲. استم سیمانی کاملاً محکم که ۱۲ سال قبل کار گذاشته شده است. به علت نازک شدن کورتکس و جایگزینی آن با استخوان اسفنجی، فضای لوستی بین سیمان و استخوان پدید آمده است که نباید نشانه شل شدگی تلقی شود.

برعکس، بروز هرگونه خط رادیولوسنت جدید بین پروتزها و سیمان، نشانه قطعی شل شدگی است (شکل ۲). در واقع شایع‌ترین حالت شل شدگی استم سیمانی به‌همین صورت است، یعنی سیمان اتصال مناسب به استخوان دارد ولی پروتز از سیمان جدا شده است. در مورد پروتز استابولار، شل شدگی عموماً بین سیمان و استخوان رخ می‌دهد. باتوجه به اینکه یک پوشش سیمانی مناسب اطراف پروتزها از ورود ذرات پلی‌اتیلن یا فلز به کانال استخوان جلوگیری می‌کند، بروز ضایعات استئولیتیک در محل پایین‌تر از کالکار، عموماً یا ناشی از عفونت است یا وجود شل شدگی و ایجاد کانال‌هایی برای عبور ذرات ناشی از سایش را نشان می‌دهد.

- ۱) جابجایی کم و موقت در زمان کوتاهی بعد از جراحی در مورد استم‌های فمورال مخروطی/جلاداده شده^۱
- ۲) خط رادیولوسنت بین استخوان و سیمان که کل پروتز را فرا نگیرد، بروز ضایعات استئولیتیک پیشرونده در اطراف پروتز.
- ۳) جابجایی می‌تواند در جهت تغییر شیب^۲ و چرخش^۳ (در مورد کاپ) یا حرکت به سمت واروس (در مورد استم) باشد. در مورد خطوط رادیولوسنت باید دانست که کاهش ضخامت کورتکس استخوان و نکروز طبیعی استخوان مجاور با سیمان، می‌تواند باعث پیدایش خطوط رادیولوسنت بین استخوان و سیمان شود، بدون اینکه شل شدگی وجود داشته باشد. با این حال این خطوط معمولاً حاشیه واضحی ندارند و بین آنها و استخوان یک خط اسکروتیک دیگر وجود ندارد (شکل ۲).

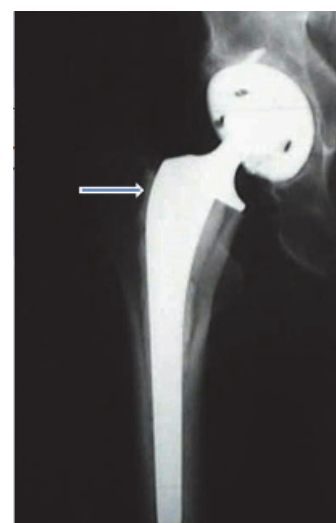
شکل ۱. پروتز هیبرید ران. فاصله ظریف بین استم و سیمان با پیکان نشان داده شده است.

۴) پدید آمدن خطوط رادیولوسنت جدید بین سیمان و پروتزها (شکل ۱).

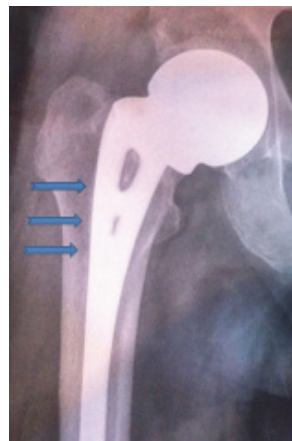
شکل ۴. استم مور با نقطه جوش وسیع

در مورد استم‌های غیرسیمانی، ممکن است جابجایی مختصر به صورت فرورفتن بیشتر پروتز به داخل کانال فمور بعد از جراحی اتفاق بیفتد، که قاعداً به زودی به ثبات رسیده و متوقف می‌شود^(۱۹). در صورت وجود نقطه جوش بین استخوان و پروتز می‌توان از وجود رشد استخوان به درون پروتز^۱ و ثبات کامل پروتز اطمینان حاصل کرد^(۲۰) (شکل ۴). با این حال، عدم وجود نقطه جوش به معنی شل شدگی قطعی نیست، چون یک تثبیت فیبروز می‌تواند سال‌ها عملکرد مناسبی را برای پروتز تامین نماید (شکل ۵). ولی اگر بعد از خط رادیولوسنت اطراف پروتز، یک خط واگرای رادیوآپاک هم دیده شود، بسیار به نفع وجود شل شدگی است^(۲۱).

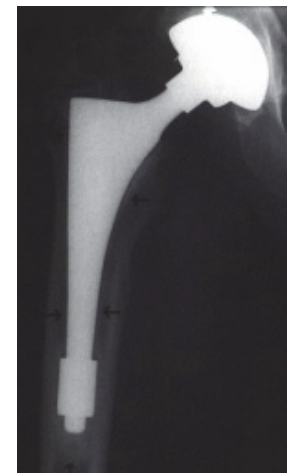
شکل ۵. استم بدون سیمان با تثبیت فیبروز. یک خط رادیو اوپاک نازک به فاصله حدود یک میلی‌متر از استم به صورت موازی با آن قرار گرفته، در صورت شل بودن استم انتظار می‌رفت خط رادیو اوپاک ضخیم‌تر باشد و از استم به صورت واگرا دور شود.

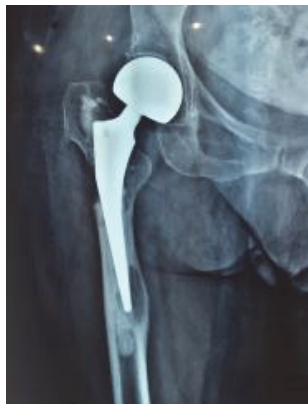
شکل ۸ عفونت اطراف پروتز ران یک و نیم سال بعد از همی آرتروپلاستی

نکته مهم در تشخیص شل شدگی غیر عفونی، افتراق آن از شل شدگی عفونی است. از نظر رادیولوژی، بروز ضایعات استیولیتیک زود هنگام (زیر ۲ سال با پلی‌اتیلن معمولی و زیر ۵ سال با پلی‌اتیلن کراس لینک) بسیار به نفع عفونت است^(۳۶) (شکل ۸). همچنین بروز واکنش پریوستی یا پشته پشته شدن اندوستیوم^۱ نیز موید عفونت می‌باشد^(۳۶). با این حال، بیشتر شل شدگی‌های عفونی هیچ‌یک از نشانه‌های اختصاصی ذکر شده را ندارند^(۳۷). بنابراین بررسی آزمایشگاهی تمامی بیماران مشکوک به شل شدگی، از نظر عوامل التهابی (حداقل ESR و CRP) ضروری است^(۵).
