## فمورال «تیپروسیس» در تعویض مفصل لگن

## Femoral Taperosis in Total Hip Arthroplasty

### Abstract:

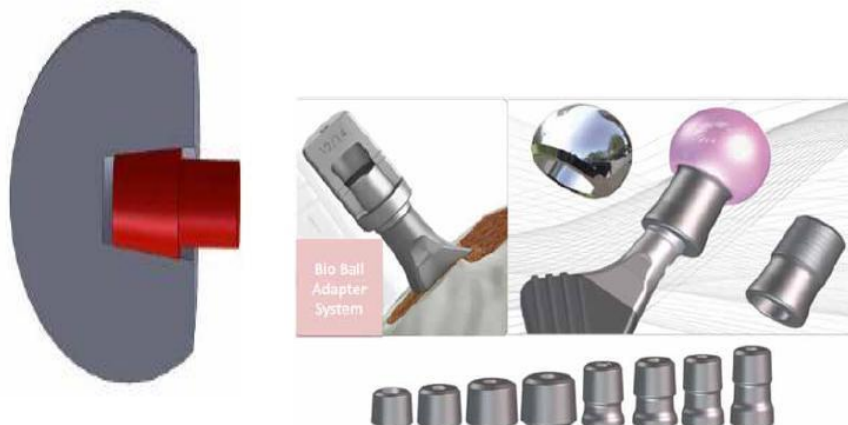
شکل ۱- نمونه‌های ناحیه تماس مخروطی استم با هد (نواحی تیپری) به صورت شماتیک

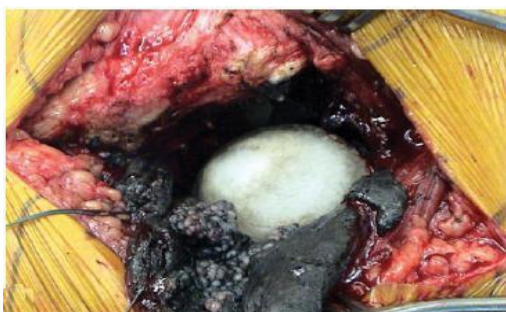
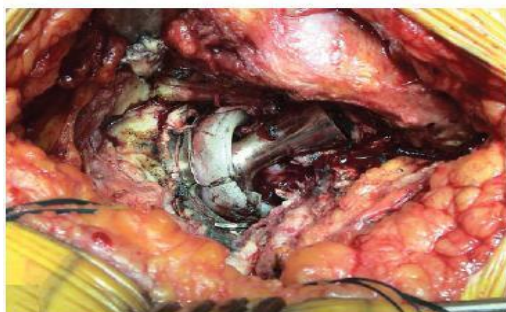
شکل ۲- نمونه‌ای از خوردگی گالوانیکی ایجاد شده در عمل تعویض مفصل ران

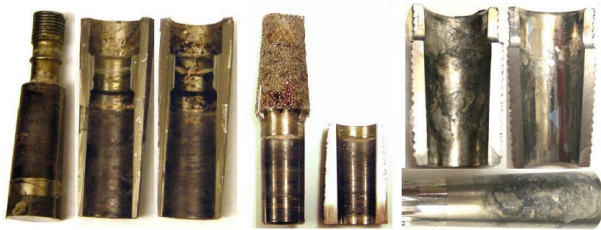
شکل ۳- خوردگی در نواحی تپیری استمها

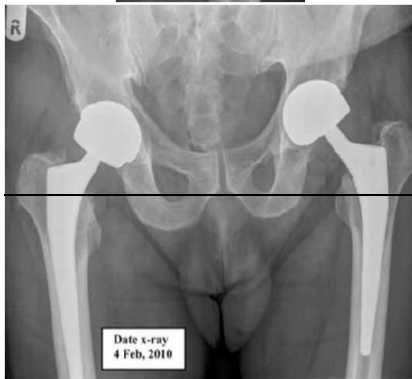
شکل ۵- خوردگی شیاری که باعث شل شدن استم می شود

خوردگی شیاری یکی از انواع خوردگی‌ها است که به جزئیات ساختاری قطعات بستگی دارد. اولین و اساسی‌ترین شرط برای وقوع این خوردگی وجود یک شیار باریک، یا یک ترک عمیق در سطح یا بین دو جزء یک قطعه است. این خوردگی در بین شیارها، به خصوص محل اتصال اجزای ایمپلنت‌ها ایجاد می‌شود و به سرعت پیشرفت می‌کند. خوردگی شیاری باعث لق شدن محل اتصالات و دردهای شدید و حتی شکستگی می‌شود<sup>(۳۶،۳۷)</sup>.

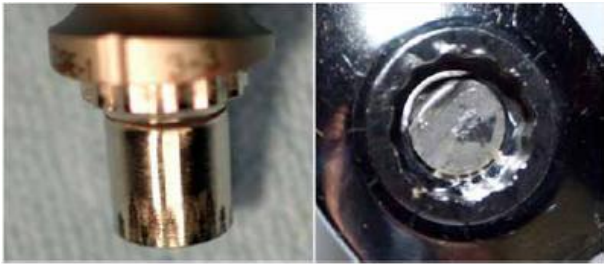
شکل ۶- خوردگی سایشی در ناحیه تیپری و ایجاد پدیده تیپروسیس

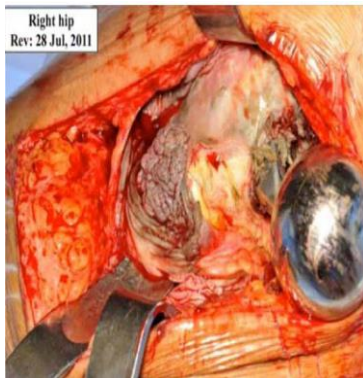
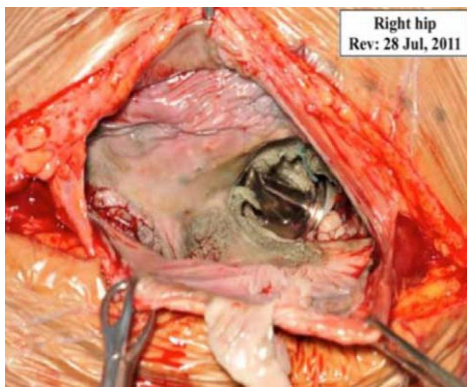
شکل ۷- خارج سازی پروتزهای تعویض مفصل ران به دلیل ایجاد خوردگی مخصوصاً در ناحیه تیپری

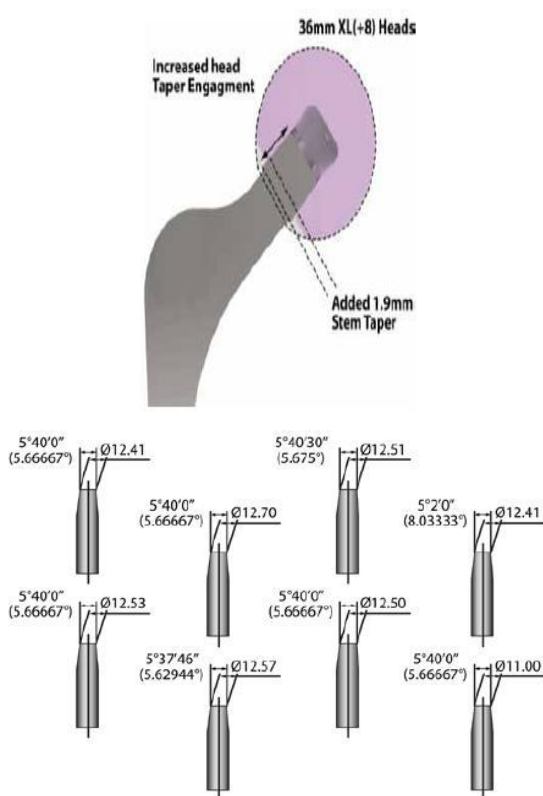
شکل ۱۰- طراحی‌های مختلف نواحی تیپری گردن استم و نقش افزایش سایز سر در درگیری بیشتر با ناحیه تیپری<sup>(۶۰)</sup>.

با افزایش طول سر، فاصله بین ناحیه درگیر تیپر و مرکز سر افزایش می‌یابد. با این افزایش فاصله، مؤلفه نیروی به کاررفته از طریق مرکز سر در ناحیه درگیر شده افزایش می‌یابد و این وضعیت منجر به افزایش گشتاور سر با گردن می‌شود و در نتیجه با میزان فرسایش و خوردگی بیشتر در ناحیه اتصال سر با گردن همراه است.

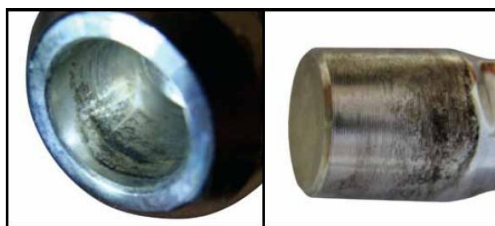
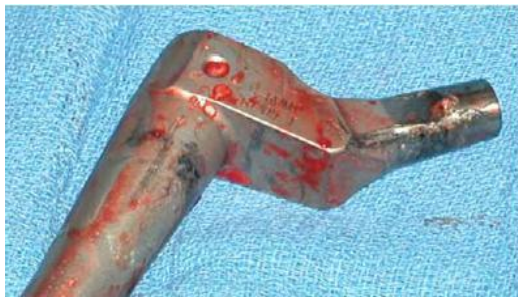
شکل ۱۲- تیپروسیس در آنالیزهای استم‌های خارج شده در دو ناحیه اتصال در گردن و سر بسیار چشمگیر و خطرناک گزارش شده است.
