چگونه از ناپایداری لگن در پی عمل جراحی تعویض کامل مفصل هیپ جلوگیری کنیم؟ (مقاله مروری)

چکیده

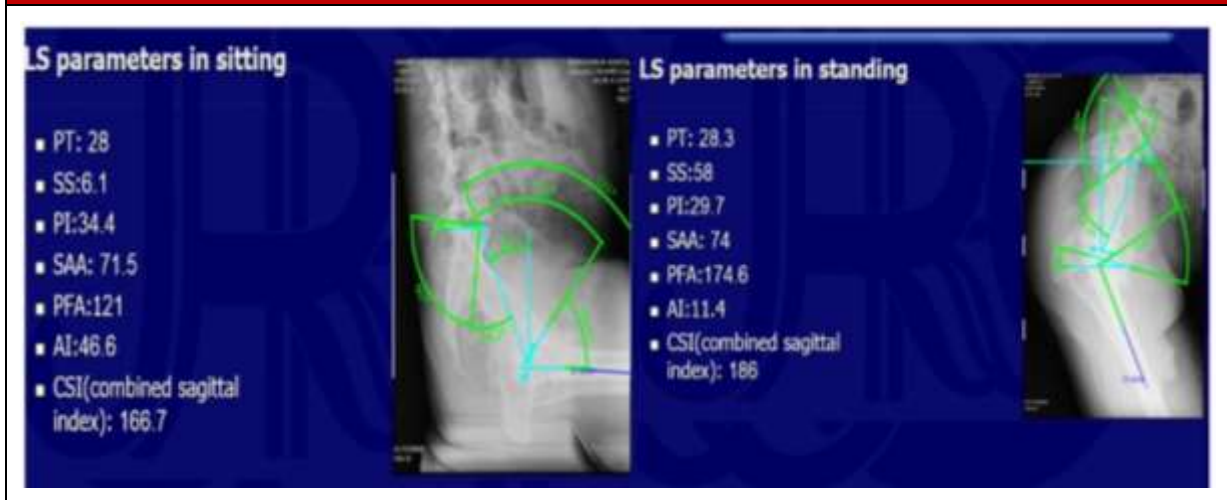
شکل ۳ - پارامترهای اسپینوپلوویک، مقایسه بین پارامترهای نشسته و ایستاده قبل از عمل

جهت‌گیری استابولوم در قرارگیری کاپ در منطقه امن مهم است، به گونه‌ای که شامل پارامترهای پویا نظیر چرخش لگن و شیب ساکرال و انسیدانس لگنی باشد. دیدگاه فعلی نسبت به ارتباط میان هیپ و لگن نشان داده است که دفورمیتی ستون فقرات و تحرک لگن می‌بایست قبل از عمل جراحی مورد بررسی قرار گیرد^(۱۵). بسیار حیاتی است که پیش از عمل، دفورمیتی ستون فقرات و خشکی آن نیز در نظر گرفته شود. با دیدگاه فعلی، پیش از عمل جراحی، از رادیوگرافی‌های لومبوپلوئیک در حالت ایستاده بهره می‌بریم. تمام پارامترهای اسپاینوپلوئیک نظیر PT، SL، PI، PFA^۱، SAA^۲ و AI^۳ پیش از عمل جراحی اندازه‌گیری می‌شوند. با توجه به زوایه‌ها و موقعیت رادیوگرافی‌های ایستاده می‌توان بررسی کرد که آیا اسپاینوپلوئیک حرکت دارد یا بیحرک است؛ که این می‌تواند نتیجه عمل تعویض مفصل و موقعیت پروتز را تعیین کند (شکل ۳).

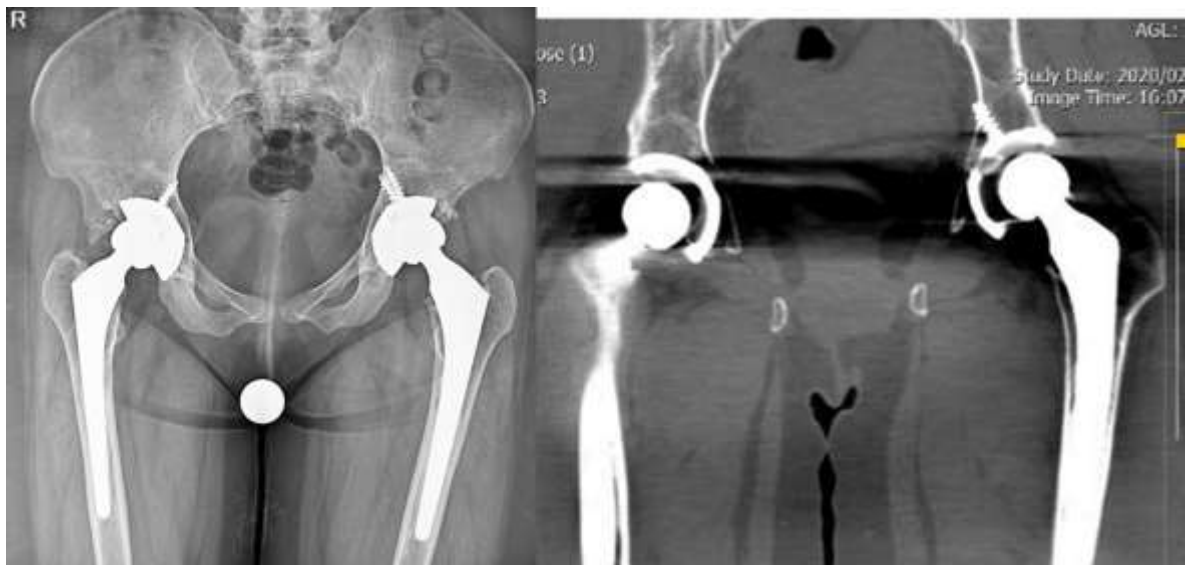
شکل ۴ - ناپایداری در پی عمل تعویض کامل مفصل هیپ در مراحل آخر،

همان طور که در شکل سمت راست دیده می‌شود (سی تی اسکن)، خوردگی پلی اتیلین در استابولوم وجود دارد که باعث ناپایداری پس از عمل تعویض کامل مفصل هیپ می‌شود.

تشخیص خوردگی پلی اتیلین با توجه به گرافی رخ لگن و سی تی اسکن و شرح حال قبلی بیماران است. در بیمارانی که شک نسبت به خوردگی پلی اتیلین وجود دارد انجام سی تی اسکن توصیه می‌شود (شکل ۴). در این موارد می‌بایست به منظور جلوگیری از بروز ناپایداری مفصلی، تغییر در نوع پلی اتیلین پوشاننده و سر فموال مورد استفاده داده شود.
