بازسازی تخریب گسترده دیواره استابولوم همراه با پروتروژن کمپاننت استابولار پس از تعویض کامل

مفصل ران (گزارش موردی)

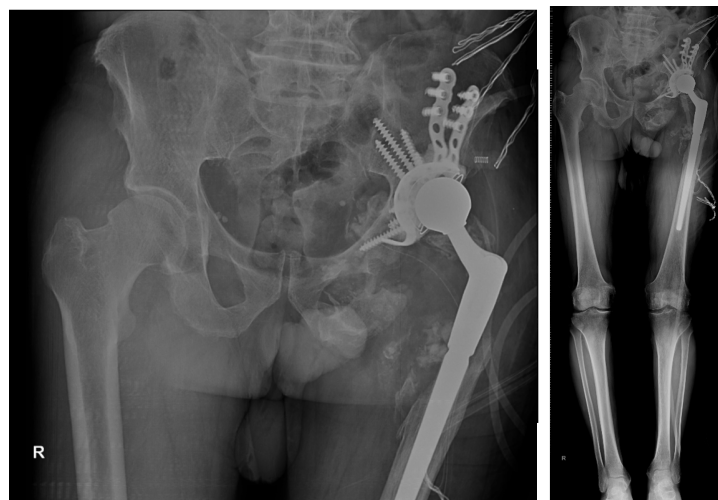
شکل ۴: رادیوگرافی لگن پس از عمل که نمایانگر بازسازی پیچیده استابولوم با استفاده از ساختار GII cage

(شکل ۳ و ۴). در این مورد، به دلیل شکل‌بندی استخوان در منطقه بازسازی شده، دستیابی به inclination مطلوب و دلخواه ممکن نبود. بنابراین، با توجه به نبود گزینه‌های جایگزین، با آناتومی موجود پیش رفتیم و یک موقعیت کمی افقی برای جایگذاری قفس را پذیرفتیم، چرا که گزینه دیگری در آن زمان موجود نبود. می‌دانیم که معیارهای کلیدی برای تثبیت قفس عبارتند از: ذخیره استخوانی کافی در قسمت فوقانی و پشتیبانی قابل قبول در قسمت تحتانی محل نئو-استابولوم و درست بودن inclination و موقعیت قدامی-خلفی.

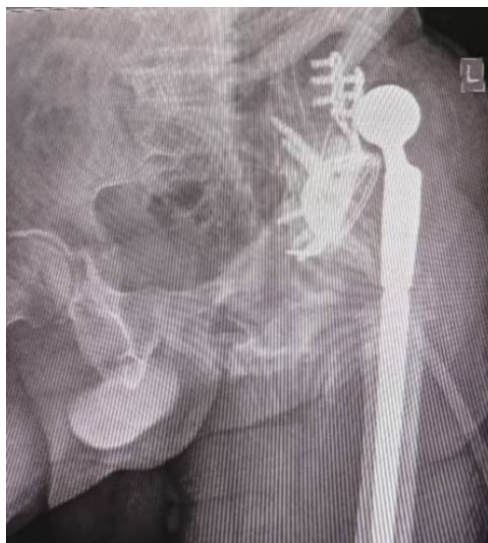
شکل ۵: رادیوگرافی قدامی-خلفی (AP) مفصل ران چپ. رادیوگرافی، تعویض کامل مفصل ران چپ با پروتز دررفته را نشان می‌دهد. سر Femur نسبت به کاپ استابولوم به صورت فوقانی و جانبی جابجا شده که نمایانگر دررفتگی واضح پروتز است. هیچ نشانه‌ای از شکستگی پیرامون پروتز دیده نمی‌شود. سایه‌های بافت نرم طبیعی بوده و نشانه‌ای از هماتوم یا عفونت وجود ندارد.

در روز پنجم پس از عمل بیمار هنگام برخاستن از صندلی دچار دررفتگی هیپ چپ شد که با تصویربرداری رادیولوژیک تأیید شد (شکل ۵). بنابراین، جراحی سوم ریویژن با هدف اصلاح inclination برای cage برنامه‌ریزی شد. جهت اصلاح inclination برای cage، سه پیچ به جداره خارجی ایلیم بالای cage وارد شد. سپس این پیچ‌ها با سیمان استخوانی پوشانده شدند تا لبه فوقانی cage تقویت شود. همچنین با توجه به ضعف عضلات ابداکتور بیمار، از لاینر محدودکننده استفاده کردیم. اما به دلیل قطر داخلی قفس GAP II، امکان استفاده از حتی کوچک‌ترین سایزهای لاینرهای dual mobility یا constrained standard وجود

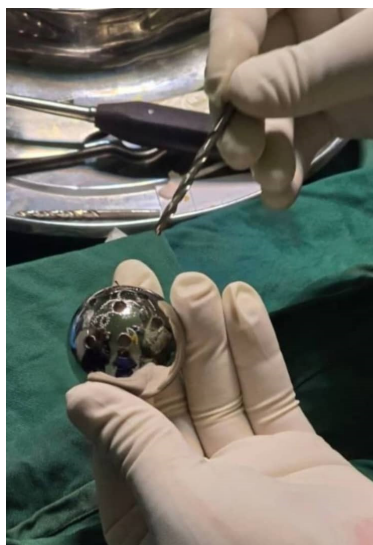
شکل ۶: سوراخ کردن سطح بیرونی کاپ دوکاره با دریل فلزی.

نداشت. به جای آن، در سطح بیرونی کاپ بای‌پولار با دریل فلزی چندین سوراخ ایجاد کردیم (شکل ۶). سپس کاپ بای‌پولار را در cage، با زاویه، inclination و کشش مناسب، با سیمان فیکس کردیم (شکل ۷). این سوراخ‌ها اجازه دادند سیمان با عبور از آنها با کاپ تماس یافته و قدرت تثبیت را افزایش دهد. علاوه بر این، خود لاینر بای‌پولار تا حدی محدودیت ایجاد می‌کند که در موارد ضعف عضلات ابداکتور، گزینه‌ای مناسب است.

در این کیس، از یک تکنیک نواستفاده شد که طی آن کاپ دو قطبی (Bipolar Cup) با استفاده از دریل با سرعت بالا سوراخ شد تا امکان فیکسیشن اضافی با سیمان فراهم شود. هدف از این رویکرد، بهبود پایداری اولیه ایمپلنت بود، به‌ویژه در شرایطی که موجودی استخوان (Bone Stock) دچار نقصان است.
 بر اساس دانسته‌های ما، این روش تاکنون در منابع علمی گزارش نشده است و از این رو به‌عنوان یک نوآوری مهم در حوزه آرتروپلاستی ریویژن هیپ (Revision Hip Arthroplasty) شناخته می‌شود.
 جنبه منحصر به فرد دیگری از این رویکرد جراحی، استفاده از سیمان استخوان روی سر پیچ‌ها در ناحیه Superior Reamed Area استابولوم بود. این تکنیک نقش یک ساختار داربست‌مانند را ایفا کرد و حمایت اضافی از ایمپلنت فراهم نمود و به‌طور بالقوه خطر دررفتگی را کاهش داد. هرچند تقویت سیمانی در اقدامات مختلف ارتوپدی مورد استفاده قرار گرفته است، کاربرد خاص آن به این صورت در بازسازی استابولوم یک تطبیق نوآورانه محسوب می‌شود.
