تأثیر بکارگیری ست مستعمل جایگذاری توتال نی بر نتایج کلینیکی آرتروپلاستی زانو

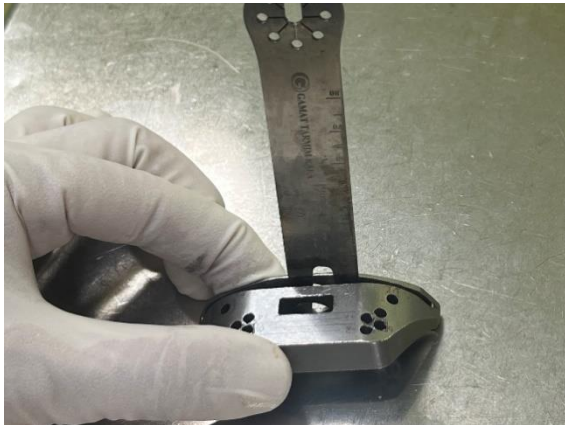
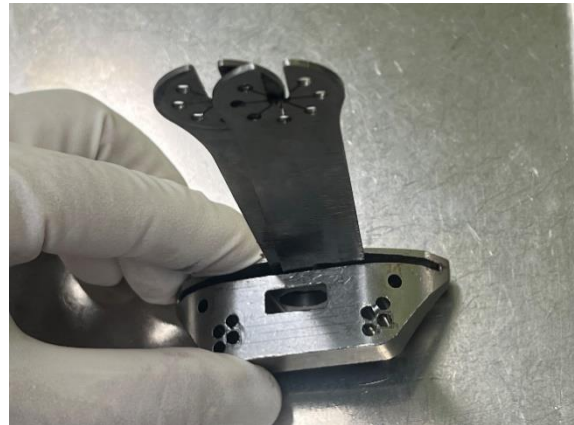
شکل ۱: دوبرابر شدن قطر شیار برش

ست قدیمتر داشتند. میزان متوسط درد با VAS در گروه ست کهنه ۳ (۰-۶) و در گروه ست جدید ۲/۵ (۰-۶) بود. به لحاظ مقایسه دفورمیتی ابزارما تغییرات فاحشی که با چشم بتوان آنرا سنجید بین دو ست نیافتیم. اما شیار جیگهای برش در جیگ برش دیستال فمور و نیز در جیگ برش پراگزیمال تیبیا به طور فاحش با یکدیگر متفاوت بوده به نحویکه خوردگی فرسایشی در ست کهنه موجب گشادی درچه به میزان ۴ میلیمتر در جیگ برش فمور و ۳ میلیمتر در تیبیا شده بود (شکل ۱). این میزان گشادی باعث حرکت پاندولی تیغ اره ارتوپدی شده و میتوانست میزان بیستری از استخوان را نسبت به آنچه طرح ریزی شده بود باعث شود.

جیگهای برش عمدتاً دارای شیارهایی هستند که تیغ اره ارتوپدی وارد این شیارها شده و در راستای آنها وظیفه برش استخوان را انجام میدهد. اندازه قطر این شیارها منطبق بر اندازه قطر تیغ اره بوده تا از حرکت پاندولی تیغ اره جلوگیری نموده و برش دقیقی صرفاً در راستای شیار جیگ ایجاد شود. به مرور زمان و کارکرد مداوم تیغ اره و با ایجاد مکانیسم خوردگی فرسایشی قطر این شیارها افزایش یافته و اجازه حرکت پاندولی به تیغ اره را میدهد (شکل ۲). در نتیجه میزان برداشت بیشتری از استخوان صورت میگیرد. برداشت بیشتر استخوان از دیستال فمور موجب ناپایداری در میانه فلکشن زانو شده و عدم بالانس فاصله را در فلکشن و اکستنشن ایجاد میکند. این خطاهای تکنیکی در نهایت موجب کاهش دامنه حرکتی زانو شده و فلکشن کانترکچر ایجاد میکند. یافته های کلینیکی بیمارانی ما در گروه ست مستعمل با گشادی درچه جیگها در این گروه از بیمارانی منطبق است.

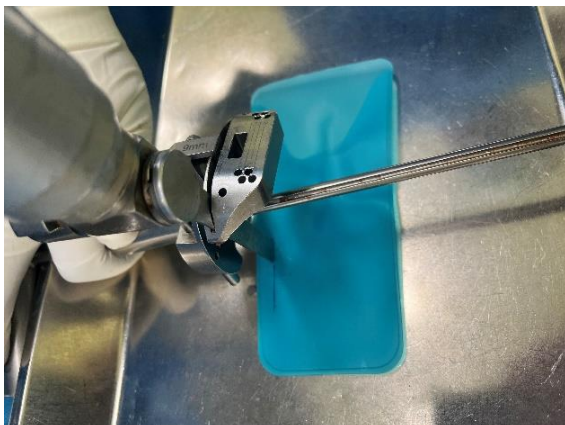
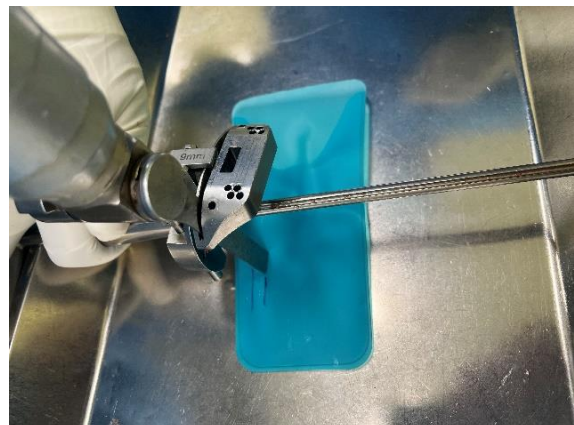
شکل ۲: تاثیر گشادی شیار برش بر میزان برداشت استخوان

در این مطالعه نتایج کلینیکی بیمارانی که با دو ست کهنه و نو تعویض مفصل زانو عمل شده بودند متفاوت برآورد شده و میزان دامنه حرکتی بیشتری در ست نو بدست آمد. همچنین مشخص شد که خوردگی فرسایشی در ست مستعمل میتواند به مرور باعث ایجاد گشادی در درچه جیگهای برش شده و میزان بیستری از استخوان را در قسمت دیستال فمور و پراگزیمال تیبیا برداشت کند. خوردگی سایشی یک فرآیند تخریب قابل توجه در مواد است که از برهمکنش بین واکنش ها و تنش های مکانیکی ناشی می شود و میتواند منجر به زوال اجزای در معرض نیروهای مکانیکی بشود^(۷). توجه به احتمال وجود سایش خورنده نه تنها برای حفظ دقت در تکنیک عمل جراحی ضروری بنظر میرسد بلکه برای به حداقل رساندن خطر شکست تعویض مفصل زانو حیاتی است^(۸).
