## بررسی وضعیت تونل‌های تی‌بیا و فمور بعد از بازسازی آرتروسکوپی رباط متقاطع جلویی زانو

## Evaluation of Tibial and Femoral Tunnel position after Arthroscopic Reconstruction of the Anterior Cruciate Ligament

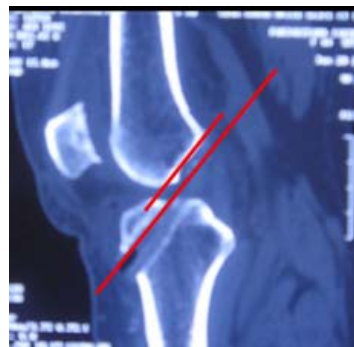
شکل ۲. محل قرارگیری صحیح تونل تی‌بیا در برش ساژیتال. لبه بالایی تونل با سقف بریدگی اینترکوندیلار موازی و کمی پشتی‌تر است.

**محل صحیح تونل‌ها:** تونل تی‌بیا در برش آگزیمال سی‌تی‌اسکن باید در مرکز پلاتوی تی‌بیا (شکل ۱) و در برش ساژیتال، لبه بالایی تونل تی‌بیا باید به موازات سقف بریدگی اینترکوندیلار و کمی پشتی‌تر قرار گیرد (شکل ۲)<sup>(۱۰،۱۱)</sup>. تونل فمور در برش آگزیمال سی‌تی‌اسکن باید در قسمت پشت و سطح مدیال کندیل خارجی و ضخامت کورتکس پشتی در این ناحیه باید به اندازه ۱ الی ۲

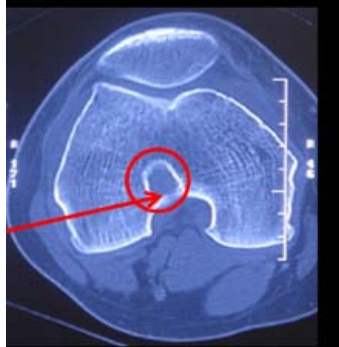
سایپورت استخوانی به ضخامت ۱-۲ میلی‌متر

شکل ۳. محل قرارگیری صحیح تونل فمور در برش آگزیمال در بخش پشتی سطح داخلی کندیل خارجی. (به ضخامت استخوانی در کورتکس پشتی توجه شود).

میلی‌متر باشد (شکل ۳). محل شروع تونل فمور در زانوی راست در ساعت ۱۰ و در زانوی چپ در ساعت ۲ و محل خروجی تونل فمور باید در ناحیه آنترولاترال، لاترال و پوسترولاترال فمور و با فاصله ۳ الی ۴ سانتی‌متر از کندیل خارجی باشد (اشکال ۴، ۵، ۶)<sup>(۱۲،۱۳)</sup>.

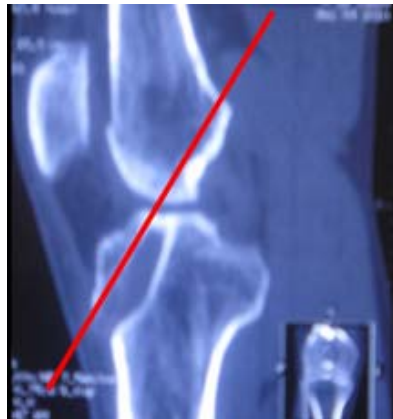
شکل ۸. محل نادرست تونل تی‌بیا در برش ساژیتال. در این مورد لبه بالایی تونل تی‌بیا سقف بریدگی اینترکوندیلار را قطع کرده است.

**محل ناصحیح تونل‌ها:** در مواردی که تونل تی‌بیا در برش آگزپال در مرکز سطح بالایی تی‌بیا نبود و یا در برش ساژیتال لبه بالایی تونل تی‌بیا سقف بریدگی اینترکوندیلار را قطع نمود، محل تونل تی‌بیا نادرست در نظر گرفته شد (اشکال ۷ و ۸). همچنین اگر تونل فمور در ناحیه پشت سطح داخلی کندیل خارجی به مقدار ۱ تا ۲ میلی‌متر حمایت استخوانی در کورتکس پشتی نداشت (شکل ۹)، یا تونل فمور در قسمت جلوی سطح مدیال کندیل خارجی زده شده بود و یا اگر تونل فمور در
